Commune : **POMAS** | Rivière : **L' Aude**

Unité de gestion : Méditerranée Ouest
Code : AUDE2020_S_600 **Date de mise à jour** : 17/11/2021
Auteur : SPC MO

Code : AUDE2020_R_600_1 **Date de mise à jour** : 18/11/2021
Auteur : SPC MO

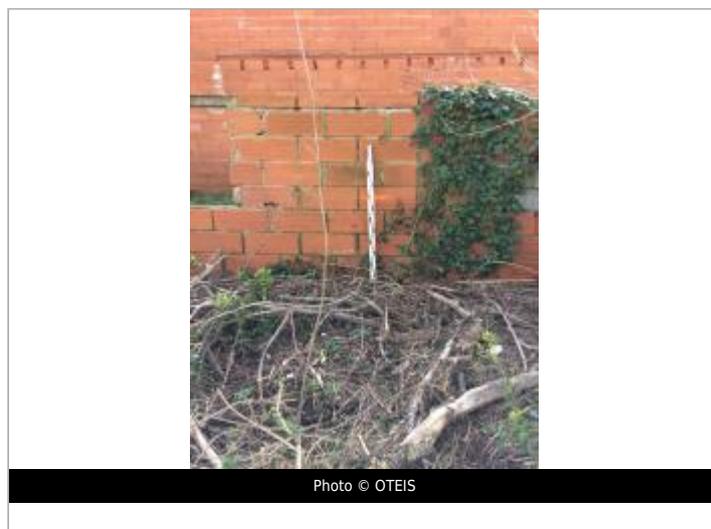
Commentaires : local technique du stade près de l'Aude arrière du bâtiment - mur extérieur

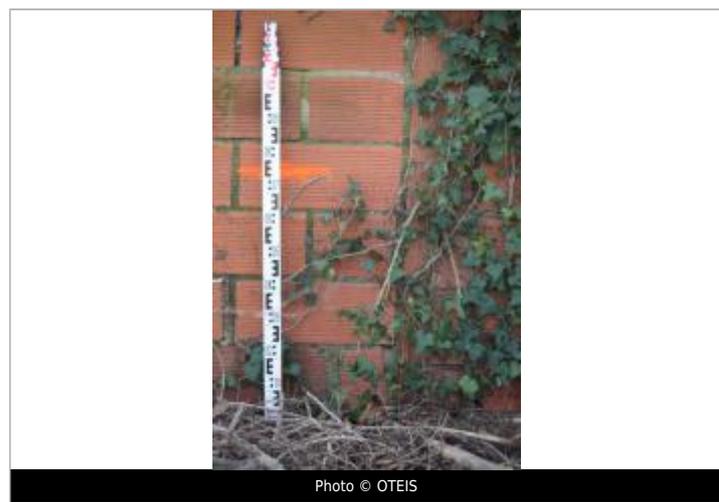
22 Janvier 2020 Altitude calculée de l'eau : **140.335 m**

Nature de l'inondation : **Débordement de cours d'eau** Nature du repère : **Laisse d'inondation**

Commentaires : trace noire + débris sur le mur extérieur fait une trace orange
