Commune : **ROUFFIAC-D'AUDE** | Rivière : **L' Aude**

**chemin de vigne 1er droite rond point RD118/RD43 #2**

Unité de gestion : Méditerranée Ouest  
 Code : AUDE2020\_S\_602      Date de mise à jour : 17/11/2021  
 Auteur : SPC MO

Code : AUDE2020\_R\_602\_1      Date de mise à jour : 18/11/2021  
 Auteur : SPC MO

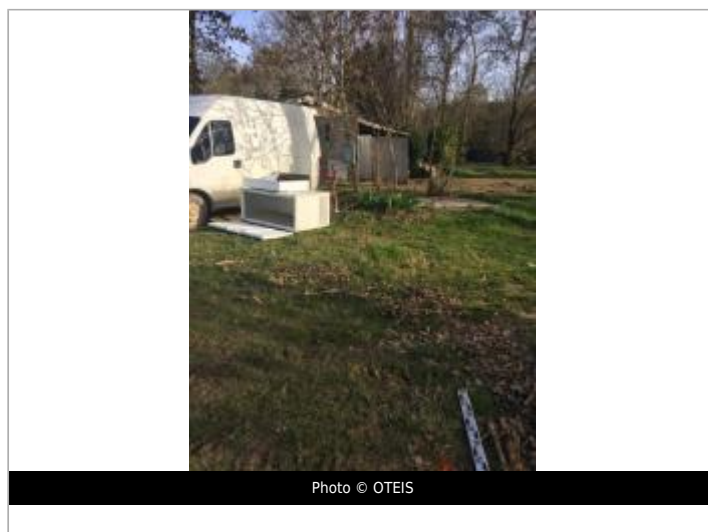
**Commentaires** : en bas du chemin à gauche avant l'habitation le moulin

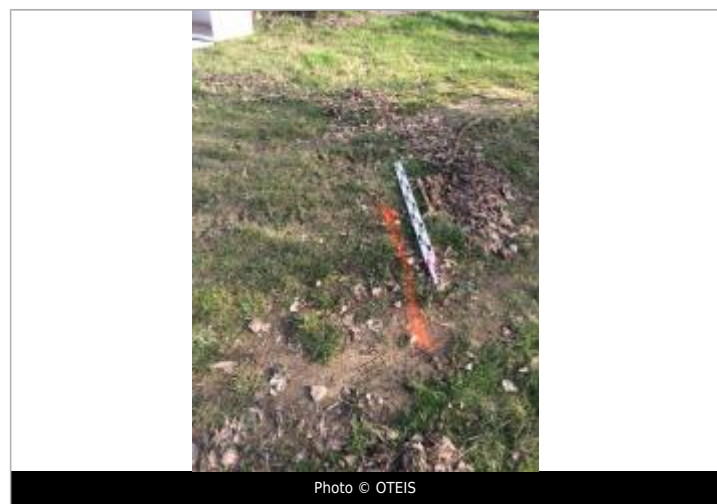
**22 janvier 2020**      Altitude calculée de l'eau : **140.421 m**

Nature de l'inondation : **Débordement de cours d'eau**      Nature du repère : **Laisse d'inondation**

**Commentaires** : débris végétaux au sol - marque orange
