Commune : **CARCASSONNE** | Rivière : **L' Aude**

**villalbe basse - domaine du chapitre - carrière Maury**

**Unité de gestion** : Méditerranée Ouest  
**Code** : AUDE2020\_S\_610      **Date de mise à jour** : 17/11/2021  
**Auteur** : SPC MO

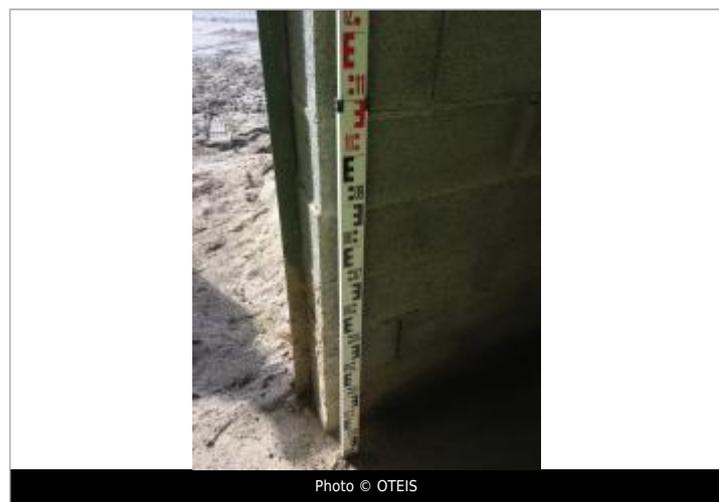
**Code** : AUDE2020\_R\_610\_1      **Date de mise à jour** : 18/11/2021  
**Auteur** : SPC MO

**22 Janvier 2020**      Altitude calculée de l'eau : **116.186 m**

Nature de l'inondation : **Débordement de cours d'eau**      Nature du repère : **Laisse d'inondation**

**Commentaires** : trace de boue au niveau du mur - (marque orange) vers l'extérieur

**Maximum de l'inondation** : Oui  
**Visibilité** : Non renseigné      **État du repère** : Non renseigné  
**Pérennité** : Non renseigné      **Repère calculé** : Non renseigné  
**PHEC** : Non renseigné

**Méthode** : GPS  
**Organisme** : OTEIS  
**Référence nivelée** : Autre type de référence  
**Description référence du repère** : sol - dalle intérieur  
**Système altimétrique** : NGF IGN 1969 (système normal)  
**Altitude de la référence (en m)** : 114.856 m  
**Différence entre le niveau d'eau et la référence (en m)** : 1.330 m  
**Altitude calculée de l'eau (en m)** : 116.186 m
