Commune : CARCASSONNE

Rivière : L' Aude

route de Limoux RD 118, champ avant le giratoire

Code : AUDE2020_S_616

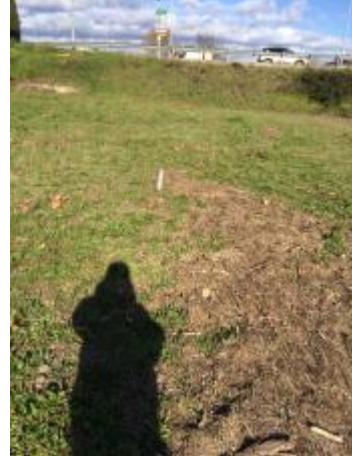
Commentaires : au fond du champ avant l'anneau

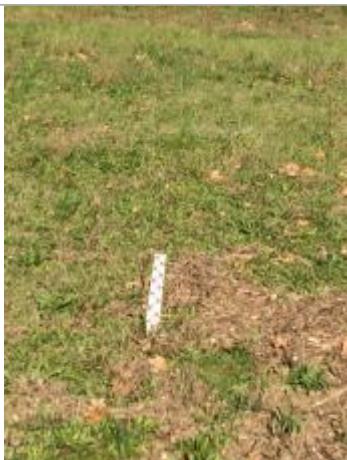
Code : AUDE2020_R_616_1

Nature du repère : Laisse d'inondation

Commentaires : débris végétaux au sol - marque orange

Description référence du repère : sol

Altitude calculée de l'eau (en m) : 110.043 m
