Commune : **BOURSEUL** | Rivière : **L' Arguenon**

Atelier garage automobile

Commentaires : site d'un repère vérifié et nivelé par la DDTM 22 en octobre 2021

Unité de gestion : Vilaine-Côtiers Bretons
 Code : SPC_22014_AZI_5 Date de mise à jour : 23/11/2021
 Auteur : SPC VCB

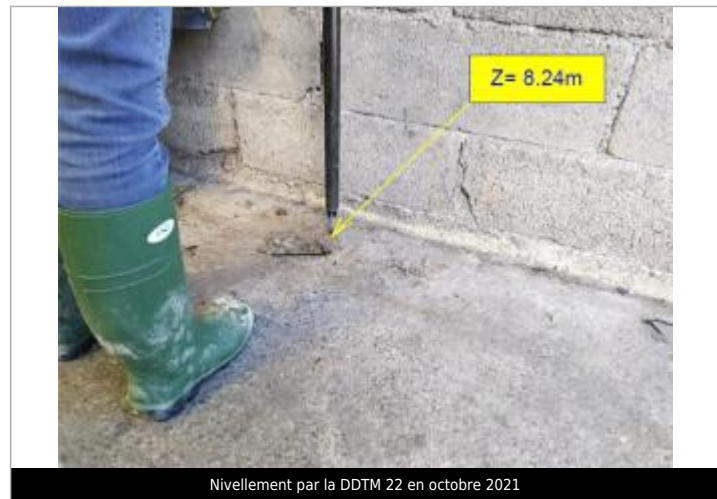
MARQUE

Maximum de l'inondation : Oui
 Visibilité : Oui État du repère : Moyen
 Pérennité : Moyenne Repère calculé : Non
 PHEC : Non

Méthode : Non renseigné
 Organisme : DDTM 22
 Référence nivelée : Autre type de référence
 Description référence du repère : Sol de l'atelier nivelé
 Système altimétrique : NGF IGN 1969 (système normal)
 Altitude de la référence (en m) : 8.236 m
 Différence entre le niveau d'eau et la référence (en m) : 0.400 m
 Altitude calculée de l'eau (en m) : 8.636

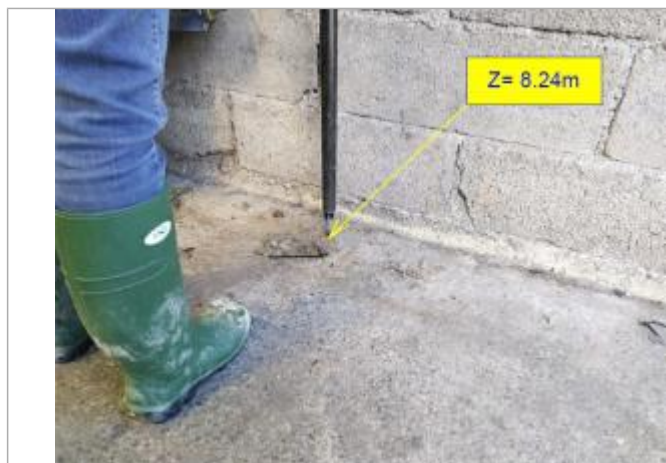
MARQUE**Maximum de l'inondation** : Oui**Visibilité** : Oui**État du repère** : Moyen**Pérennité** : Moyenne**Repère calculé** : Non**PHEC** : Oui**SOURCE DE REPÉRAGE** : DDTM 22 - 23/11/2021**Type de repérage** : Campagne de terrain post-inondation**NIVELLEMENT PAR LA DDTM 22 EN OCTOBRE 2021 - 01/10/2021****Méthode** : Non renseigné**Organisme** : DDTM 22**Référence nivelée** : Autre type de référence**Description référence du repère** : Sol de l'atelier nivelé**Système altimétrique** : NGF IGN 1969 (système normal)**Altitude de la référence (en m)** : 8.236 m**Différence entre le niveau d'eau et la référence (en m)** : 1.049 m**Altitude calculée de l'eau (en m)** : 9.285

Nivellement du sol de l'atelier par la DDTM 22 en octobre 2021
