Commune : **BOURSEUL**Rivière : **L' Arguenon**

## Atelier garage automobile

Commentaires : site d'un repère vérifié et nivélé par la DDTM 22 en octobre 2021

**Unité de gestion :** Vilaine-Côtiers Bretons**Code :** SPC\_22014\_AZI\_5**Date de mise à jour :** 23/11/2021**Auteur :** SPC VCB

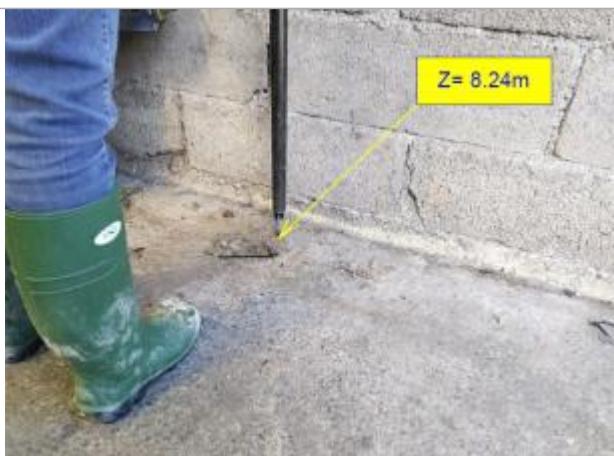
**6 Janvier 2001**Nature de l'inondation : **Débordement de cours d'eau**Altitude calculée de l'eau : **8.636 m**Nature du repère : **Laisse d'inondation**

Nivellement par la DDTM 22 en octobre 2021

**Maximum de l'inondation :** Oui  
**Visibilité :** Oui      **Etat du repère :** Moyen  
**Pérennité :** Moyenne      **Repère calculé :** Non  
**PHEC :** Non

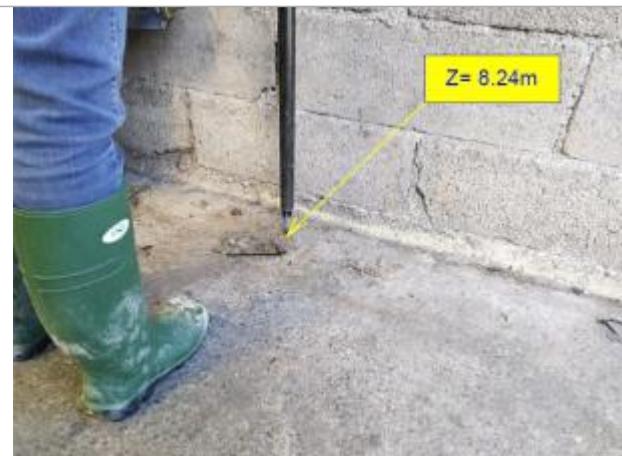
**7 Février 2014**Nature de l'inondation : **Débordement de cours d'eau**Altitude calculée de l'eau : **9.285 m**Nature du repère : **Laisse d'inondation**

**Maximum de l'inondation :** Oui**Visibilité :** Oui**Pérennité :** Moyenne**PHEC :** Oui**État du repère :** Moyen**Repère calculé :** Non

Nivellement du sol de l'atelier par la DDTM 22 en octobre 2021
