Commune : **BOURSEUL**

Rivière : **L' Arguenon**

Atelier garage automobile

Code : SPC_22014_AZI_5

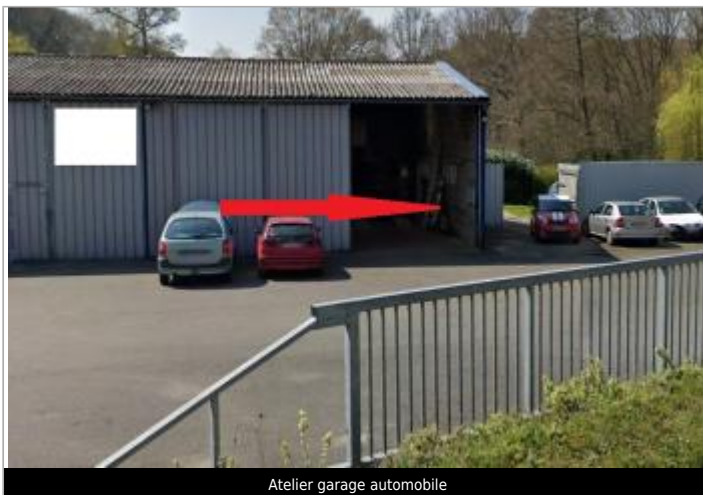
Atelier garage automobile

Commentaires : site d'un repère vérifié et nivelé par la DDTM 22 en octobre 2021

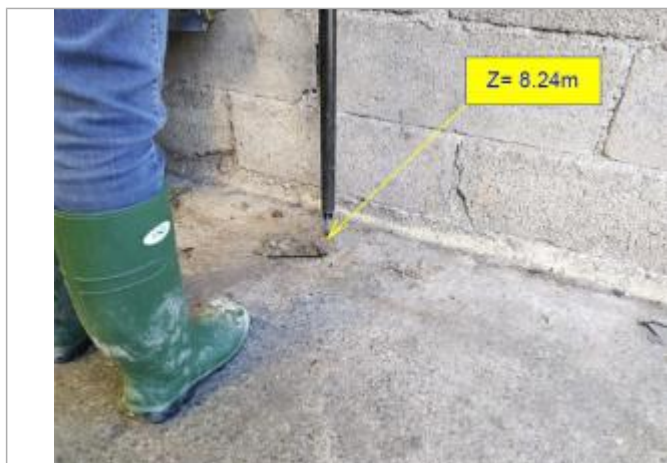
Description référence du repère : Sol de l'atelier nivelé

Altitude de la référence (en m) : 8.236 m

Différence entre le niveau d'eau et la référence (en m) : 0.400 m

Altitude calculée de l'eau (en m) : 8.636 m

Nivellement par la DDTM 22 en octobre 2021
