Commune : **BOURSEUL**Rivière : **L' Arguenon**

Atelier garage automobile

Unité de gestion : Vilaine-Côtiers Bretons**Code :** SPC_22014_AZI_5**Date de mise à jour :** 23/11/2021**Auteur :** SPC VCB

**7 Février 2014**Nature de l'inondation : **Débordement de cours d'eau**Altitude calculée de l'eau : **9.285 m**Nature du repère : **Laisse d'inondation**

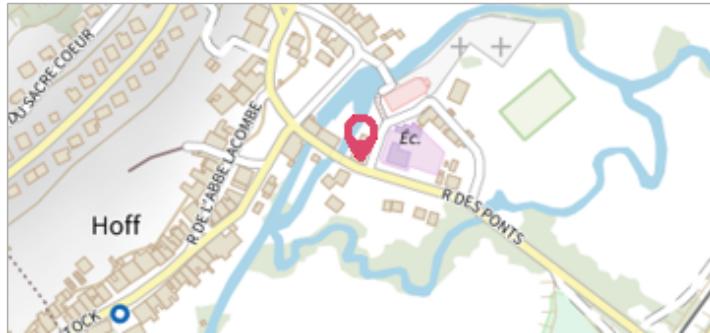
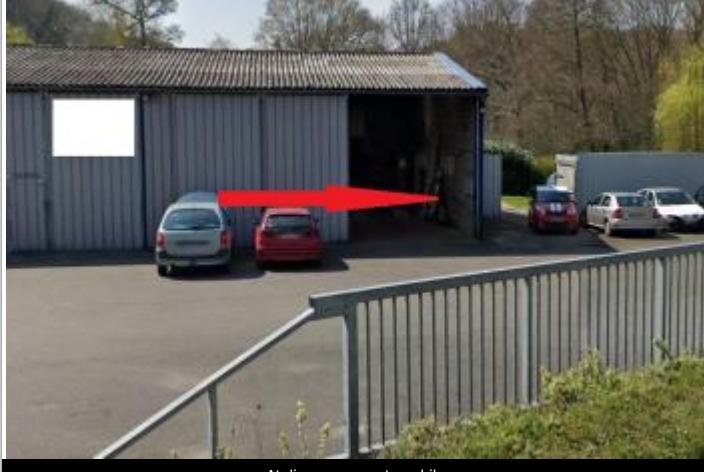
Atelier garage automobile

Commentaires : site d'un repère vérifié et nivélé par la DDTM 22 en octobre 2021

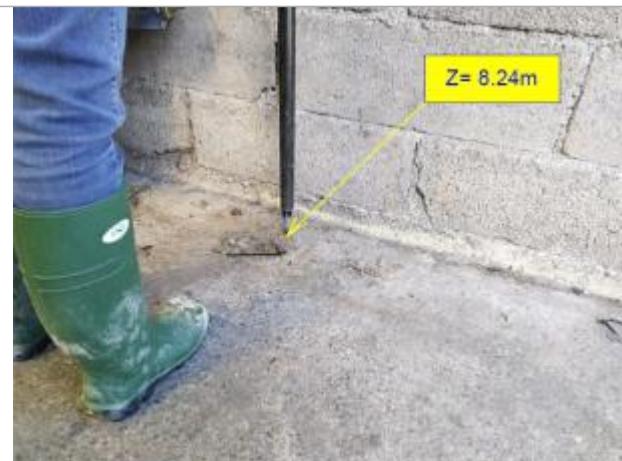
Maximum de l'inondation : Oui**Visibilité :** Oui**Pérennité :** Moyenne**PHEC :** Oui**État du repère :** Moyen**Repère calculé :** Non

Nivellement du sol de l'atelier par la DDTM 22 en octobre 2021
