Commune : **CAHORS** | Rivière : **Le Lot**

## Garage à vélos - parking des Chartreux

Unité de gestion : Lot  
 Code : WEB\_S\_202111251117      Date de mise à jour : 25/11/2021  
 Auteur : Éric Valette

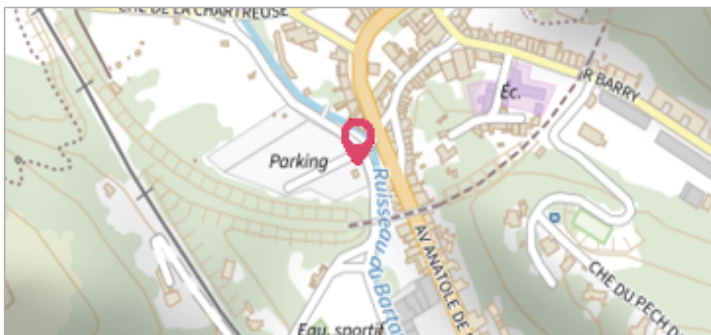
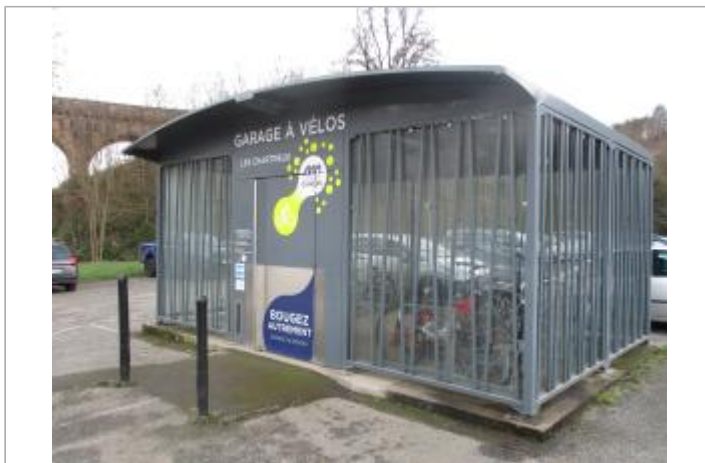
**2 février 2021**      Altitude calculée de l'eau : **non déterminé**

Nature de l'inondation : **Débordement de cours d'eau**      Nature du repère : **Laisse d'inondation**

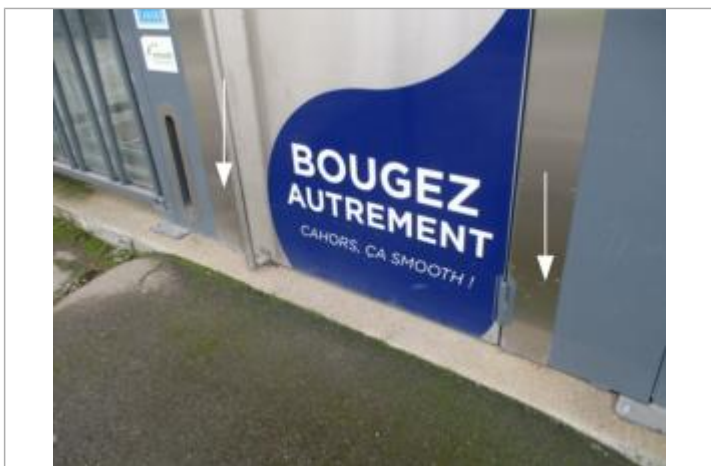
Maximum de l'inondation : Oui  
 État du repère : Disparu

Commentaires sur le nivellement : La laisse de crue se trouvait 29 cm au-dessus du seuil du garage à vélos.
