Commune : CAHORS

## Garage à vélos - parking des Chartreux

Rivière : Le Lot

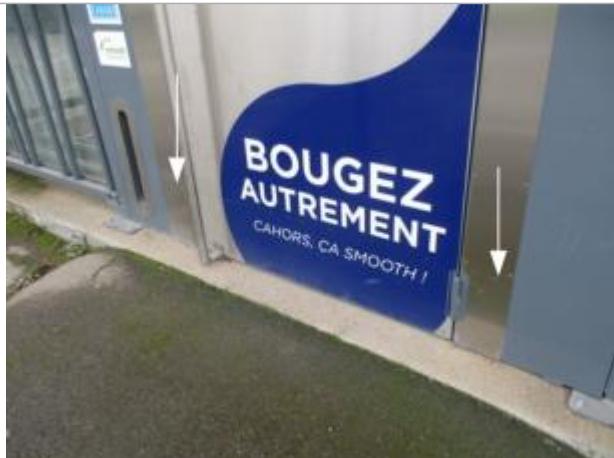
**MARQUE****Maximum de l'inondation :** Oui**État du repère :** Disparu**SOURCE DE REPÉRAGE :** DDT 46 - 04/12/2017**NIVELLEMENT INITIAL - 05/02/2021****Commentaires sur le nivellation :** La laisse de crue se trouvait 29 cm au-dessus du seuil du garage à vélos.
