Commune : **CAHORS**

Rivière : **Le Lot**

Code : GTL_S_5533

2 Février 2021

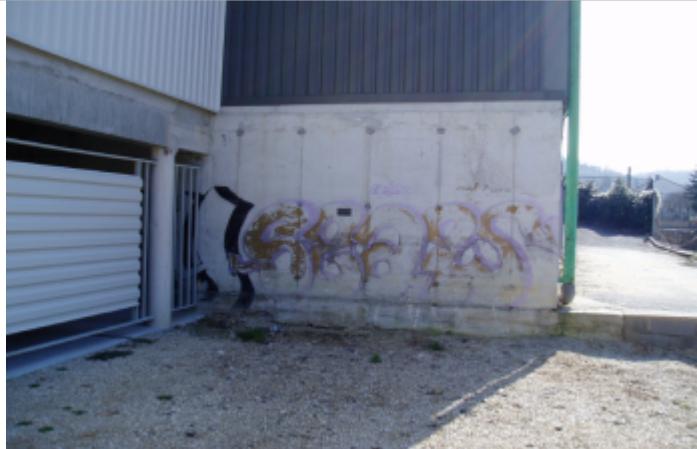
Photo du recensement d'origine. auteur photo : Klaus MARONNA

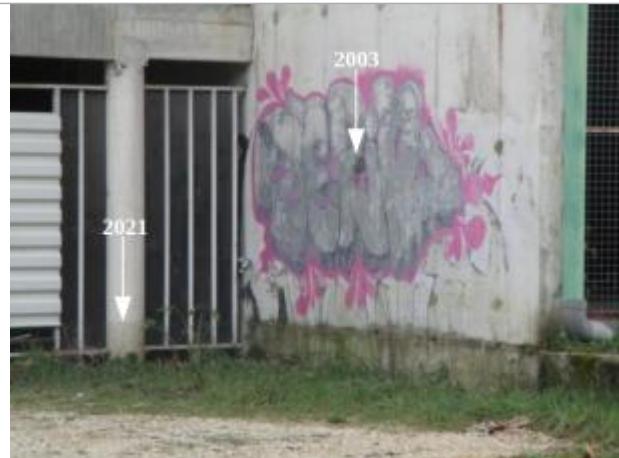
Nature du repère : **Laisse d'inondation**

État du repère : Disparu

Commentaires sur le niveling : La laisse de crue se trouvait 36 cm au-dessus de la dalle béton.
