Commune : **SOUILLAC** |

STEP

1 Repère(s) sur le site

Unité de gestion : Lot
Code : SOU13 **Date de mise à jour :** 10/02/2022
Auteur : gremminger

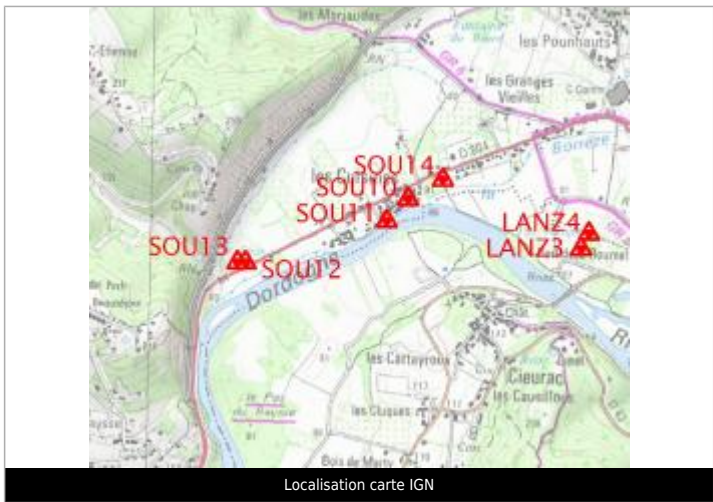
Nature de l'inondation : **Débordement de cours d'eau** Nature du repère : **Laisse d'inondation**

Commentaires : STEP: PHE sur gouttière à 30cm/sol et correspond à quasi 2e marche sous escalier
