Commune : PINSAC

Camping Beauregard

Code: PIN1 Date de mise à jour: 10/02/2022

Nature de l'inondation : Débordement de cours d'eau

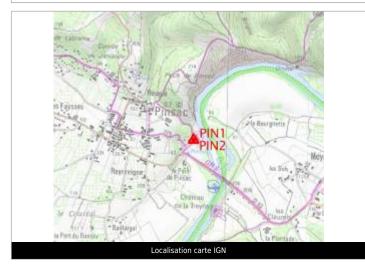
Commentaires : Porte du bâtiment de l'accueil

Nature du repère : Laisse d'inondation $% \left(\mathbf{r}_{1}^{\mathbf{r}_{1}}\right) =\mathbf{r}_{1}^{\mathbf{r}_{2}}$

Commentaires : PHE sur porte bâtiment accueil à 1,07m du col

Commentaires sur le nivellement : PHE à 1.07 m du sol
