Commune : PINSAC

Camping Beauregard

GÉNÉRAL**Unité de gestion :** Lot**Code :** PIN2**Auteur :** gremminger**Date de mise à jour :** 10/02/2022

**5 Février 2021**

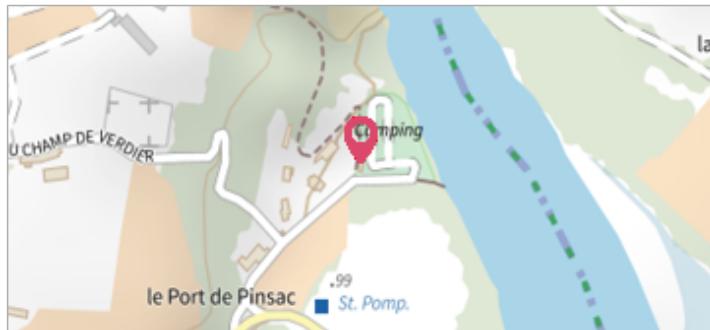
Commentaires : Mûr du bâtiment de l'accueil

Commentaires : Perron, PHE sous ouverture à 95cm/enrobé

Nature du repère : Laisse d'inondation
