Commune : PINSAC

# **Camping Beauregard**

Code: PIN2 Date de mise à jour: 10/02/2022

## 5 Février 2021

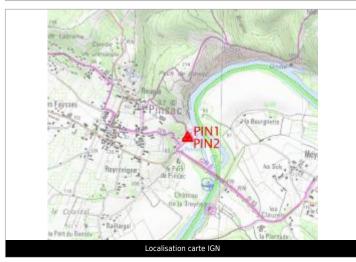
Altitude calculée de l'eau : 96.67 m

Commentaires: Perron, PHE sous ouverture à 95cm/enrobé

Commentaires sur le nivellement : PHE à 95 cm du sol
