Commune : **LACAVE**

## Aire de baignade après la station de pompage

**GÉNÉRAL****Unité de gestion :** Lot**Code :** LAC1**Auteur :** gremminger**Date de mise à jour :** 10/02/2022

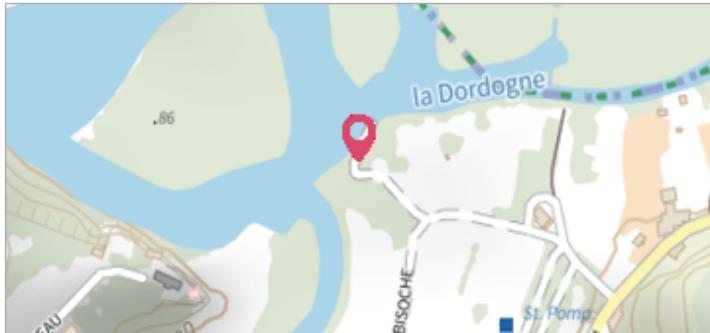
Commentaires : Panneau de randonnée nautique

**9 Février 2021**Nature de l'inondation : **Débordement de cours d'eau**

Commentaires : PHE sur panneau : 70cm/bas panneau, 1.5m/pied

Altitude calculée de l'eau : **97.59 m**Nature du repère : **Laisse d'inondation****GÉNÉRAL****Code :** LAC1**Auteur :** gremminger**Date de mise à jour :**
