Commune : <b>VAYRAC</b>	
	<b>Restaurant la Gabarre: sur aire de jeux à l'arrière</b>	
<b>Commentaires :</b> Clôture		<b>1</b> Repère(s) sur le site

<b>GÉNÉRAL</b>
<b>Unité de gestion :</b> Lot <b>Code :</b> VAYR1 <b>Auteur :</b> gremminger <b>Date de mise à jour :</b> 10/02/2022

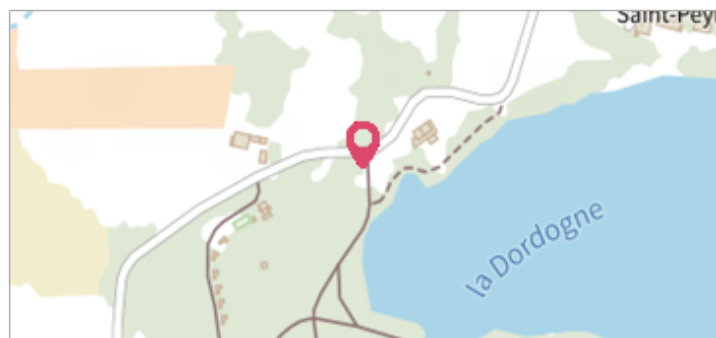
<b>8 Février 2021</b> Nature de l'inondation : <b>Débordement de cours d'eau</b>	Altitude calculée de l'eau : <b>117.27 m</b> Nature du repère : <b>Laisse d'inondation</b>
	<b>Commentaires :</b> PHE sur clôture à 20cm/TN
