Commune : SAINT-DENIS-LES-MARTEL

## Pont d'Ourjac

**GÉNÉRAL****Unité de gestion :** Lot**Code :** STMART2**Auteur :** gremminger**Date de mise à jour :** 10/02/2022

**MARQUE****SOURCE DE REPÉRAGE : DDT 46 - 10/02/2021**

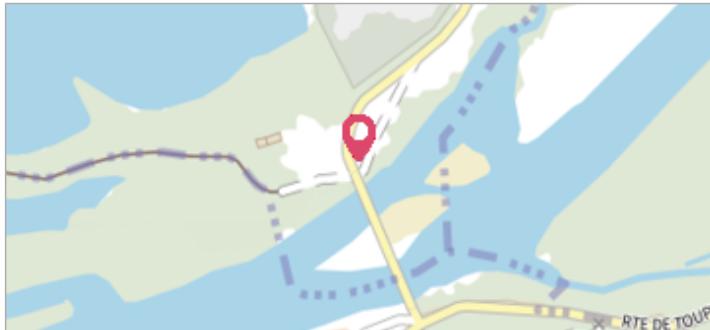
**1**

Commentaires : Rive droite, culée côté amont

**8 Février 2021**Nature de l'inondation : **Débordement de cours d'eau**Altitude calculée de l'eau : **114.92 m**Nature du repère : **Laisse d'inondation**Commentaires : PHE à 80cm du TN de biais et 0.69m de hauteur  
Z sol mesuré: 114.23m**GÉNÉRAL****Code :** STMART2**Date de mise à jour :****Auteur :** gremminger

**NIVELLEMENT INITIAL - 29/04/2021****Méthode :** GPS**Organisme :** OPSIA**Commentaires sur le nivelllement :** PHE à 69 cm du sol**Référence nivellée :** Marque d'inondation**Système altimétrique :** NGF IGN 1969 (système normal)**Altitude de la référence (en m) :** 114.920 m**Altitude calculée de l'eau (en m) :** 114.92 m
