Commune : **SAINT-DENIS-LES-MARTEL** |

Pont d'Ourjac

GÉNÉRAL

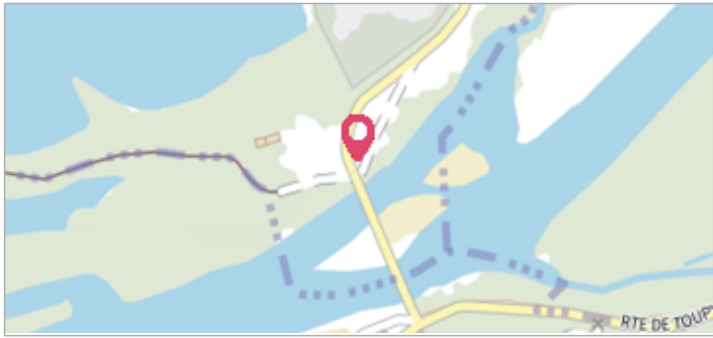
Commentaires : Rive droite, culée côté amont

Nature de l'inondation : **Débordement de cours d'eau** Nature du repère : **Laisse d'inondation**

Commentaires : PHE à 80cm du TN de biais et 0.69m de hauteur
 Z sol mesuré: 114.23m
