Commune : TAURIAC

Plan d'eau (Mas de la Croux)

GÉNÉRAL**Unité de gestion :** Lot**Code :** TAU1**Auteur :** gremminger**Date de mise à jour :** 10/02/2022

**3 Février 2021**Nature de l'inondation : **Débordement de cours d'eau**

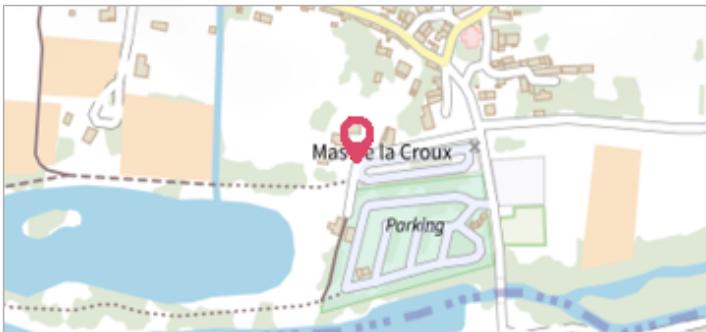
Commentaires : Poubelle

Commentaires : Parking plan d'eau / camping, PHE sur poubelle

Altitude calculée de l'eau : **123.79 m**Nature du repère : **Laisse d'inondation****MARQUE****SOURCE DE REPÉRAGE : DDT 46 - 05/02/2021****Type de repérage :** Campagne de terrain post-inondation**NIVELLEMENT INITIAL - 29/04/2021****Méthode :** GPS**Organisme :** OPSIA**Commentaires sur le nivelllement :** PHE à 70 cm du sol**Référence nivellée :** Marque d'inondation**Système altimétrique :** NGF IGN 1969 (système normal)**Altitude de la référence (en m) :** 123.790 m**Altitude calculée de l'eau (en m) :** 123.79
