Commune : **TAURIAC** | **Plan d'eau (Mas de la Croux)**

Unité de gestion : Lot
 Code : TAU1 Date de mise à jour : 10/02/2022
 Auteur : gremminger

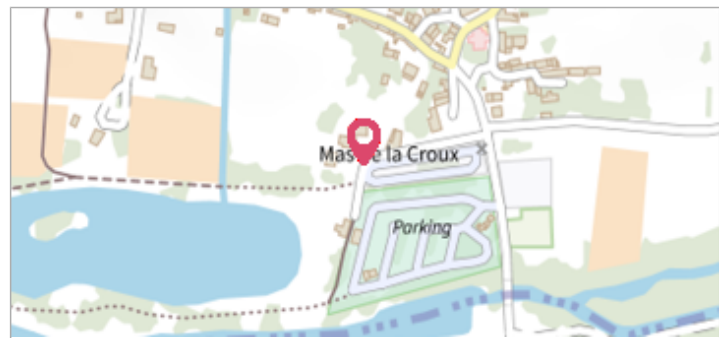
Nature de l'inondation : **Débordement de cours d'eau** Nature du repère : **Laisse d'inondation**

Commentaires : Parking plan d'eau / camping, PHE sur poubelle

Méthode : GPS
 Organisme : OPSIA
 Commentaires sur le nivellement : PHE à 70 cm du sol
 Référence nivelée : Marque d'inondation
 Système altimétrique : NGF IGN 1969 (système normal)
 Altitude de la référence (en m) : 123.790 m
 Altitude calculée de l'eau (en m) : 123.79 m
