Commune : **LACAVE****Centre de vacances RATP**

**GÉNÉRAL****Unité de gestion :** Lot**Code :** LAC3**Auteur :** gremminger**Date de mise à jour :** 10/02/2022

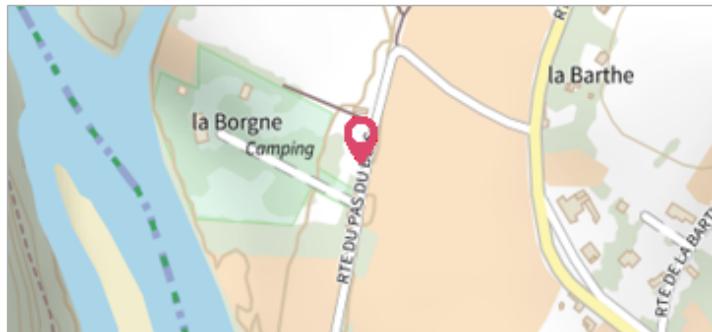
Commentaires : Grillage

Commentaires : PHE sur grillage entrée piéton 20cm/TN

Altitude calculée de l'eau : **100.28 m**Nature du repère : **Laisse d'inondation****GÉNÉRAL****Code :** LAC3**Date de mise à jour :****Auteur :** gremminger

**MARQUE****SOURCE DE REPÉRAGE : DDT 46 - 11/02/2021****Type de repérage :** Campagne de terrain post-inondation**NIVELLEMENT INITIAL - 28/04/2021****Méthode :** GPS**Organisme :** OPSIA**Commentaires sur le nivelllement :** PHE à 20 cm du sol**Référence nivellée :** Marque d'inondation**Système altimétrique :** NGF IGN 1969 (système normal)**Altitude de la référence (en m) :** 100.280 m**Altitude calculée de l'eau (en m) :** 100.28
