Commune : **LACAVE****Centre de vacances RATP**

GÉNÉRAL**Unité de gestion :** Lot**Code :** LAC3**Auteur :** gremminger**Date de mise à jour :** 10/02/2022

**9 Février 2021**Nature de l'inondation : **Débordement de cours d'eau**

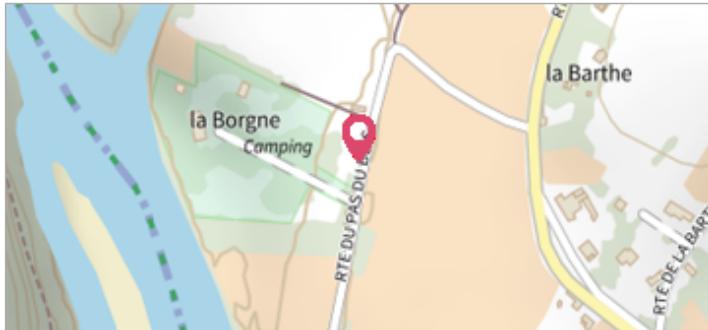
Commentaires : Grillage

Commentaires : PHE sur grillage entrée piéton 20cm/TN

Altitude calculée de l'eau : **100.28 m**Nature du repère : **Laisse d'inondation****GÉNÉRAL****Code :** LAC3**Date de mise à jour :****Auteur :** gremminger

MARQUE**SOURCE DE REPÉRAGE : DDT 46 - 11/02/2021****Type de repérage :** Campagne de terrain post-inondation**NIVELLEMENT INITIAL - 28/04/2021****Méthode :** GPS**Organisme :** OPSIA**Commentaires sur le nivelllement :** PHE à 20 cm du sol**Référence nivellée :** Marque d'inondation**Système altimétrique :** NGF IGN 1969 (système normal)**Altitude de la référence (en m) :** 100.280 m**Altitude calculée de l'eau (en m) :** 100.28 m
