Commune : CAHORS

## Parking Ludo-Rolles - garage à vélos

Code : WEB\_S\_202111291918

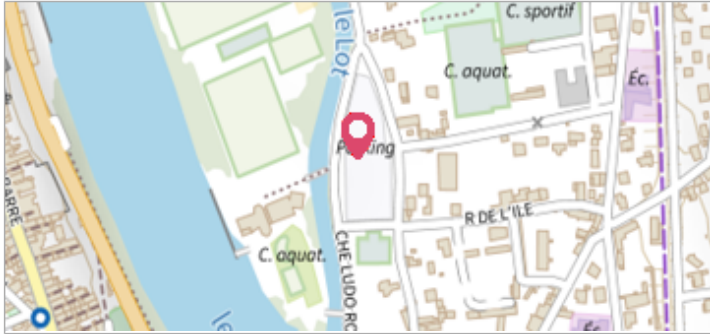
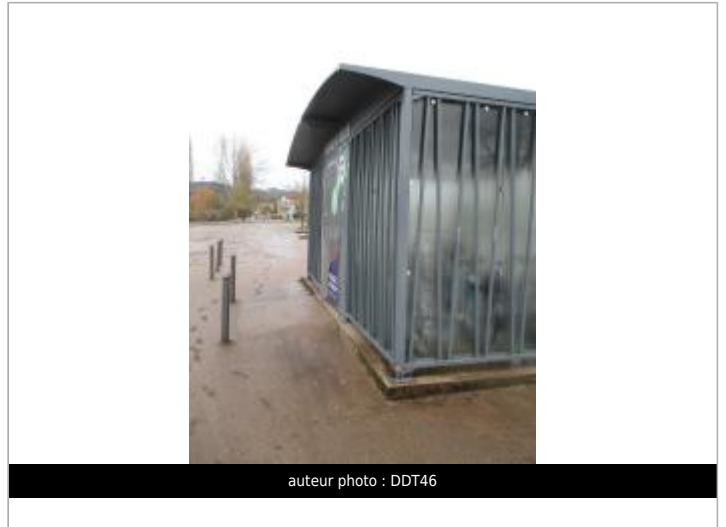
Nature de l'inondation : **Débordement de cours d'eau**

Nature du repère : **Laisse d'inondation**

Maximum de l'inondation : Oui

État du repère : Disparu

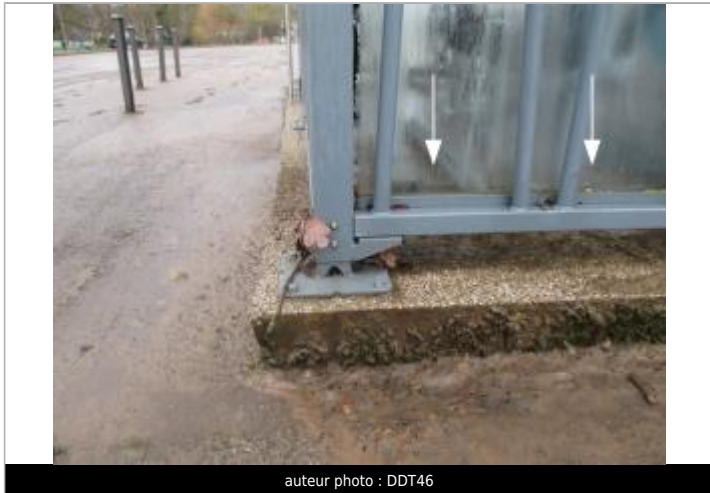
Commentaires sur le nivellement : La laisse de crue se trouvait 24 cm au-dessus de la semelle béton.
