Commune : CAHORS

Parking Ludo-Rolles - garage à vélos

Code : WEB_S_202111291918

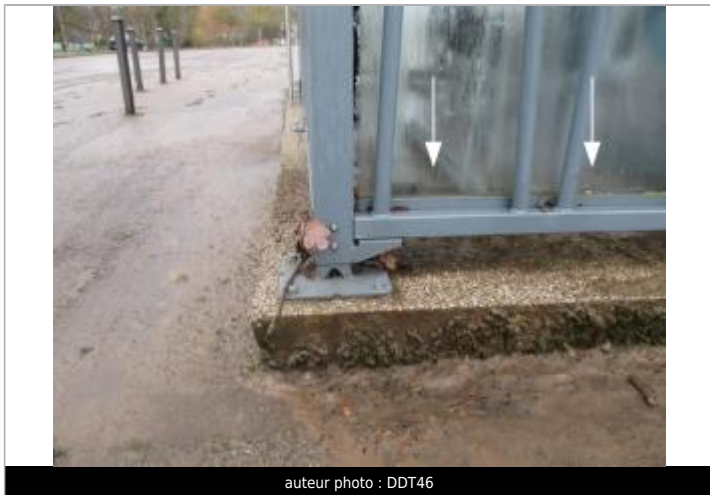
Nature du repère : **Laisse d'inondation**

Maximum de l'inondation : Oui

État du repère : Disparu

Commentaires sur le nivellement : La laisse de crue se trouvait 24 cm au-dessus de la semelle béton.
