Commune : PINSAC

Rd face château Lacave

GÉNÉRAL**Unité de gestion** : Lot**Code** : PHE_100**Auteur** : gremminger**Date de mise à jour** : 10/02/2022

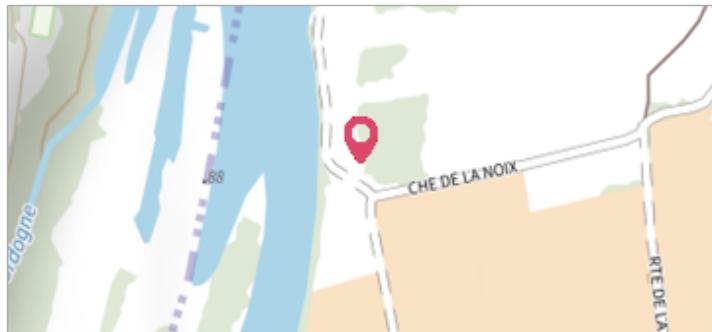
1

**5 Janvier 2018**Nature de l'inondation : **Débordement de cours d'eau**Altitude calculée de l'eau : **92.581 m**Nature du repère : **Laisse d'inondation**

Commentaires : Rd face château Lacave (site 22)

MARQUE**Visibilité** : Non renseigné**SOURCE DE REPÉRAGE : INCONNUE - 10/01/2018****Type de repérage** : Non renseigné**NIVELLEMENT INITIAL - 10/01/2018****Méthode** : GPS**Commentaires sur le nivellage** : PHE à 61 cm du sol**Référence nivellée** : Marque d'inondation**Système altimétrique** : NGF IGN 1969 (système normal)**Altitude de la référence (en m)** : 92.581 m**Altitude calculée de l'eau (en m)** : 92.581
