Commune : <b>PINSAC</b>	
	<b>Rd face château Lacave</b>	
<b>Commentaires :</b> Rd face château lacave + 61 site 22		<b>1</b> Repère(s) sur le site

<b>5 Janvier 2018</b>		Altitude calculée de l'eau : <b>92.581 m</b>
	Nature de l'inondation : <b>Débordement de cours d'eau</b>		Nature du repère : <b>Laisse d'inondation</b>

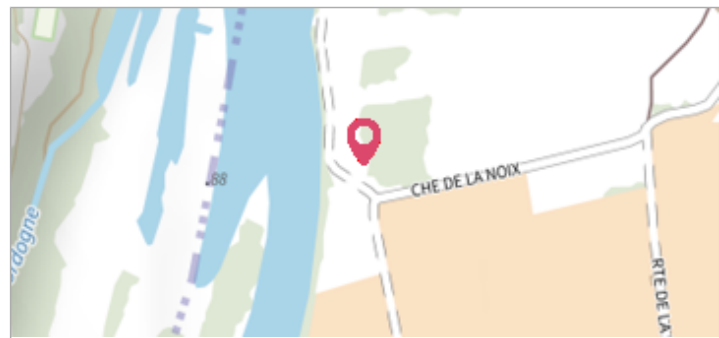
<b>NIVELLEMENT INITIAL - 10/01/2018</b>
Méthode : GPS
Commentaires sur le nivellement : PHE à 61 cm du sol
Référence nivelée : Marque d'inondation
Système altimétrique : NGF IGN 1969 (système normal)
Altitude de la référence (en m) : 92.581 m
Altitude calculée de l'eau (en m) : 92.581 m
