Commune : **CARSAC-AILLAC** | Poste de refoulement, rive droite (site 33)

Unité de gestion : Gironde-Adour-Dordogne
 Code : PHE_128 Date de mise à jour : 10/02/2022
 Auteur : gremminger

Code : PHE_129 Date de mise à jour : 10/02/2022
 Auteur : gremminger

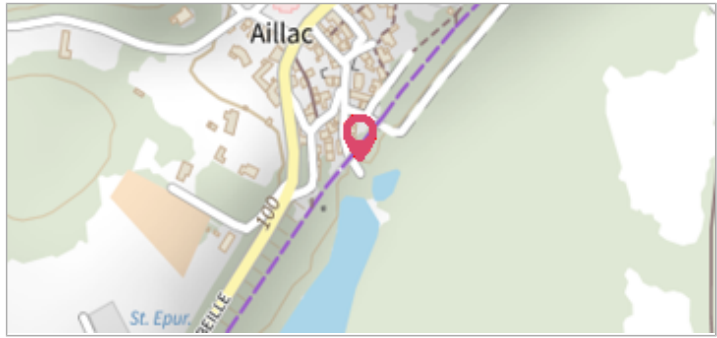
5 janvier 2018 Altitude calculée de l'eau : **78.548 m**
 Nature de l'inondation : **Débordement de cours d'eau** Nature du repère : **Laisse d'inondation**
