Commune : **CAHORS**

Rivière : **Le Lot**

Rue de la Merci

Code : GTL_S_5514

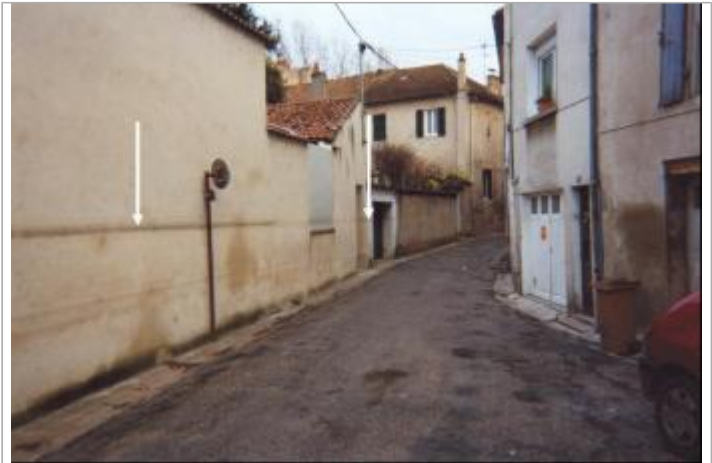
Photo du recensement d'origine. auteur photo : Klaus MARONNA

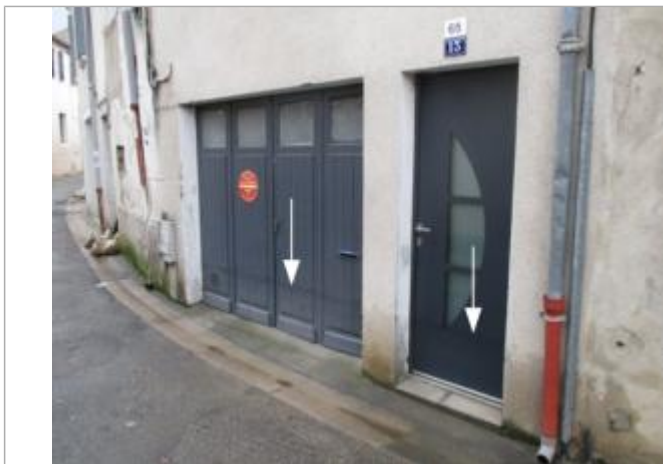
Nature du repère : **Laisse d'inondation**

État du repère : Disparu

Commentaires sur le nivellement : La laisse de crue se trouvait 38 cm au-dessus du seuil de la porte d'entrée.

auteur photo : DDT46
