Commune : **BERNIS****30 Route Nationale RN113 #1**Rivière : **Le Vieux Vistre**

Code : 2021GARD_S_4

**14 Septembre 2021**Nature de l'inondation : **Débordement de cours d'eau**Altitude calculée de l'eau : **30.06 m**Nature du repère : **Laisse d'inondation****GÉNÉRAL**

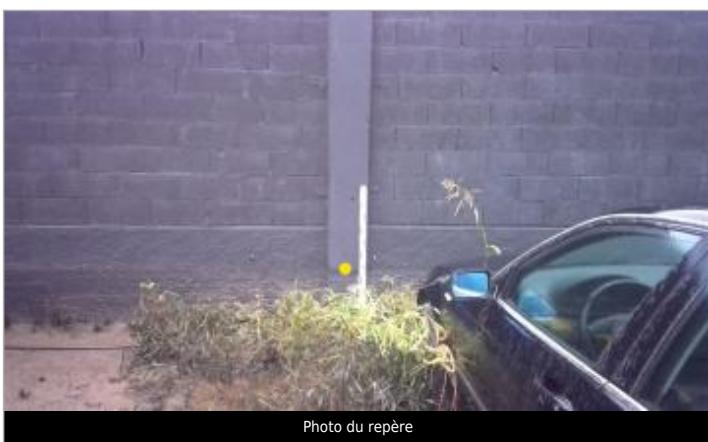
Code : 2021GARD_R_4_1

Photo du repère

MARQUE**Maximum de l'inondation** : Oui**Visibilité** : Oui**État du repère** : Disparu**Pérennité** : Aucune**Repère calculé** : Non renseigné**PHEC** : Non renseigné**SOURCE DE REPÉRAGE : RELEVÉ DE LAISSES SUITE À LA CRUE DU VISTRE DU 14 SEPTEMBRE 2021 - 14/09/2021****Type de repérage** : Campagne de terrain post-inondation
Organisme : INGEROP**NIVELLEMENT INITIAL - 06/10/2021****Méthode** : GPS**Organisme** : Géomètre (cabinet)**Référence nivellée** : Autre type de référence**Description référence du repère** : Sol**Système altimétrique** : NGF IGN 1969 (système normal)**Altitude de la référence (en m)** : 29.590 m**Différence entre le niveau d'eau et la référence (en m)** : 0.470 m**Altitude calculée de l'eau (en m)** : 30.06
