Commune : **BERNIS**Rivière : **Le Vieux Vistre****30 Route Nationale RN113 #2****Commentaires :** Entreprise de vente/réparation automobile**1**

GÉNÉRAL**Unité de gestion :** Grand Delta**Code :** 2021GARD_S_5**Date de mise à jour :** 15/12/2021**Auteur :** Ingerop Aix-en-Provence

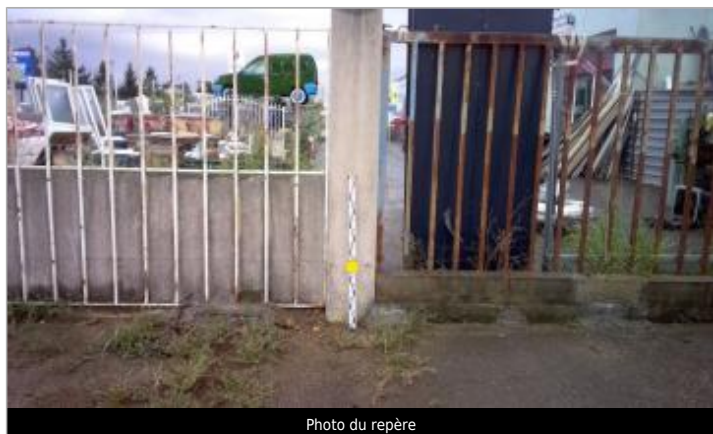
Photo du repère

**14 septembre 2021**Altitude calculée de l'eau : **30.08 m**Nature de l'inondation : **Débordement de cours d'eau**Nature du repère : **Laisse d'inondation****Commentaires :** Repère pris sur le portail entre l'entreprise auto et la brocante**GÉNÉRAL****Code :** 2021GARD_R_5_1**Date de mise à jour :** 15/12/2021**Auteur :** Ingerop Aix-en-Provence**MARQUE****Maximum de l'inondation :** Oui**Visibilité :** Oui**État du repère :** Disparu**Pérennité :** Aucune**Repère calculé :** Non renseigné**PHEC :** Non renseigné
