Commune : **BERNIS****38 Route Nationale RN113**Rivière : **Le Vieux Vistre**

GÉNÉRAL**Unité de gestion :** Grand Delta**Code :** 2021GARD_S_9**Date de mise à jour :** 15/12/2021**Auteur :** Ingerop Aix-en-Provence

**14 Septembre 2021**Nature de l'inondation : **Débordement de cours d'eau**Altitude calculée de l'eau : **28.85 m**Nature du repère : **Laisse d'inondation****GÉNÉRAL****Code :** 2021GARD_R_9_1**Date de mise à jour :****Auteur :** Ingerop Aix-en-Provence

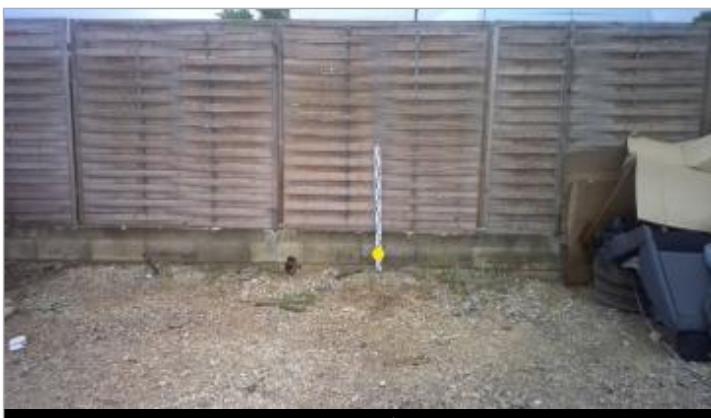
Photo du repère

MARQUE**Maximum de l'inondation :** Oui**Visibilité :** Oui**Pérennité :** Aucune**PHEC :** Non renseigné**État du repère :** Disparu**Repère calculé :** Non renseigné**SOURCE DE REPÉRAGE : RELEVÉ DE LAISSES SUITE À LA CRUE DU VISTRE DU 14 SEPTEMBRE 2021 - 14/09/2021****Type de repérage :** Campagne de terrain post-inondation
Organisme : INGEROP**NIVELLEMENT INITIAL - 06/10/2021****Méthode :** GPS**Organisme :** Géomètre (cabinet)**Référence nivellée :** Autre type de référence**Description référence du repère :** Sol**Système altimétrique :** NGF IGN 1969 (système normal)**Altitude de la référence (en m) :** 28.690 m**Différence entre le niveau d'eau et la référence (en m) :** 0.160 m**Altitude calculée de l'eau (en m) :** 28.85
