Commune : **BERNIS****32 Route Nationale RN113**Rivière : **Le Vieux Vistre**

**GÉNÉRAL****Unité de gestion :** Grand Delta**Code :** 2021GARD\_S\_7**Date de mise à jour :** 15/12/2021**Auteur :** Ingerop Aix-en-Provence

**14 Septembre 2021**Nature de l'inondation : **Débordement de cours d'eau**Altitude calculée de l'eau : **30.46 m**Nature du repère : **Laisse d'inondation****GÉNÉRAL****Code :** 2021GARD\_R\_7\_1**Date de mise à jour :****Auteur :** Ingerop Aix-en-Provence

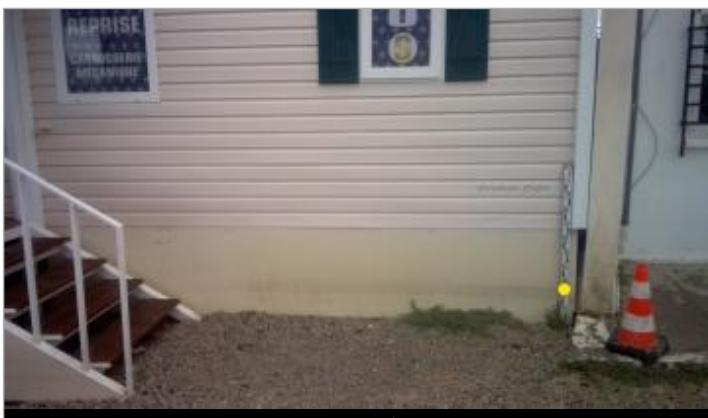
Photo du repère

**MARQUE****Maximum de l'inondation :** Oui**Visibilité :** Oui**Pérennité :** Aucune**PHEC :** Non renseigné**État du repère :** Disparu**Repère calculé :** Non renseigné**SOURCE DE REPÉRAGE : RELEVÉ DE LAISSES SUITE À LA CRUE DU VISTRE DU 14 SEPTEMBRE 2021 - 14/09/2021****Type de repérage :** Campagne de terrain post-inondation  
**Organisme :** INGEROP**NIVELLEMENT INITIAL - 06/10/2021****Méthode :** GPS**Organisme :** Géomètre (cabinet)**Référence nivelée :** Autre type de référence**Description référence du repère :** Sol**Système altimétrique :** NGF IGN 1969 (système normal)**Altitude de la référence (en m) :** 30.200 m**Différence entre le niveau d'eau et la référence (en m) :** 0.260 m**Altitude calculée de l'eau (en m) :** 30.46 m
