Commune : **BERNIS**Rivière : **Le Vieux Vistre****52 Route Nationale RN113****Commentaires :** Entreprise de vente/réparation automobile**1** Repère(s) sur le site**GÉNÉRAL****Unité de gestion :** Grand Delta**Code :** 2021GARD_S_11**Date de mise à jour :** 15/12/2021**Auteur :** Ingerop Aix-en-Provence

**14 Septembre 2021**Altitude calculée de l'eau : **26.56 m**Nature de l'inondation : **Débordement de cours d'eau**Nature du repère : **Laisse d'inondation****Commentaires :** Propriété en amont (à l'Est) du mur qui a cédé**GÉNÉRAL****Code :** 2021GARD_R_11_1**Date de mise à jour :****Auteur :** Ingerop Aix-en-Provence

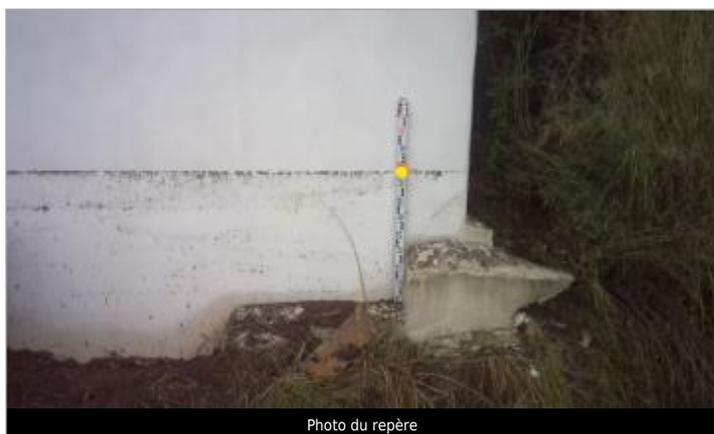
Photo du repère

MARQUE**Maximum de l'inondation :** Oui**Visibilité :** Oui**État du repère :** Disparu**Pérennité :** Aucune**Repère calculé :** Non renseigné**PHEC :** Non renseigné
