Commune : **ESQUELBECQ**Rivière : **L' Yser**

Mur de brique sur hangar dans jardin public (façade Est)

GÉNÉRAL**Unité de gestion :** Bassins du Nord**Code :** WEB_S_202112165029**Date de mise à jour :** 30/12/2021**Auteur :** SACN_FD

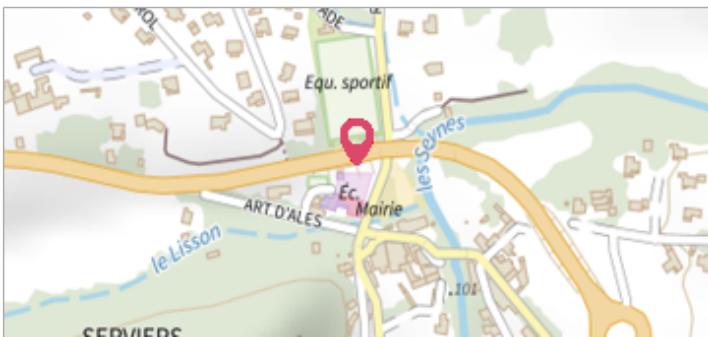
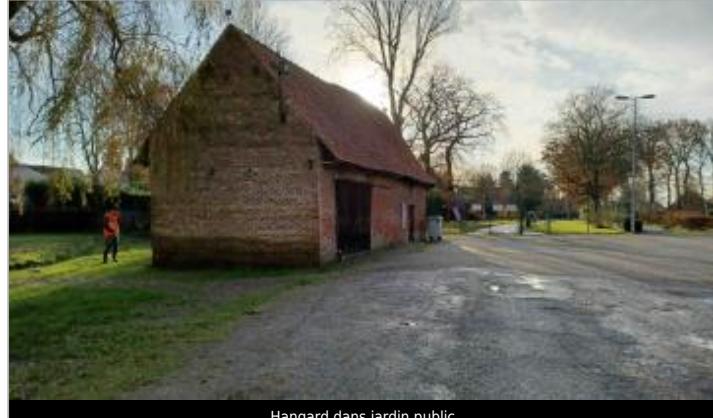
Hangard dans jardin public

**28 Novembre 2021**Nature de l'inondation : **Débordement de cours d'eau**Altitude calculée de l'eau : **14.269 m**Nature du repère : **Laisse d'inondation**

Commentaires : Laisse de débris de végétaux sur mur de brique à 74.5 cm/sol
