Commune : **MALESTROIT**Rivière : **L' Oust****Mur de la propriété au 2 rue Madame à Malestroit****4**

GÉNÉRAL**Unité de gestion :** Vilaine-Côtière Bretons**Code :** RC_OUST_170**Date de mise à jour :** 18/06/2024**Auteur :** SPC VCB

Mur de la propriété au 2 rue Madame à Malestroit

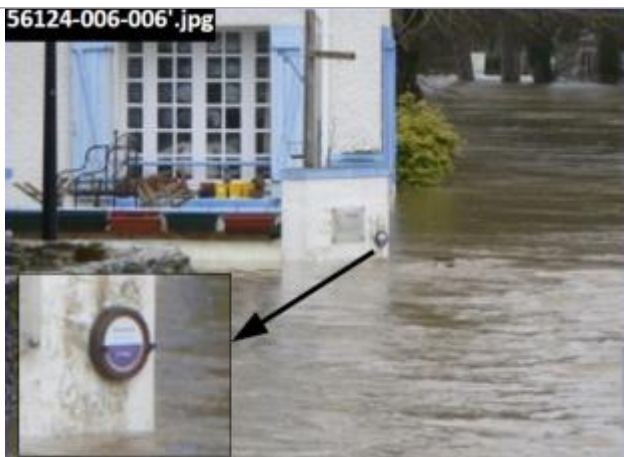
Commentaires sur le nivellement : Le repère normalisé de la crue de janvier 2001 a été nivelé lors de sa pose en 2013. Le niveau visible sur la photographie prise par les services techniques de la ville en début de décrue le 8 février 2014 est calculé par l'écart avec ce repère (-0.18m). A notre station Vigicruces, située à proximité (200m en amont), le niveau au moment de la prise de vue était inférieur de 0.08m au maximum atteint.

Référence nivelée : Autre type de référence**Description référence du repère :** Repère normalisé de la crue de janvier 2001**Système altimétrique :** NGF IGN 1969 (système normal)**Altitude de la référence (en m) :** 15.680 m**Différence entre le niveau d'eau et la référence (en m) :** -0.180 m**Altitude calculée de l'eau (en m) :** 15.5

Photographie des services techniques de la ville de Malestroit prise en début de décrue le 8 février 2014 14h50

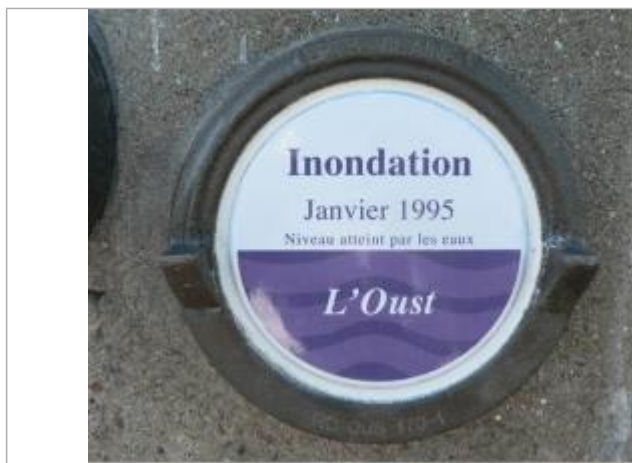
Repère normalisé de la crue de janvier 1995

MARQUE**Texte :** Inondation janvier 1995 - l'Oust**Maximum de l'inondation :** Oui**Visibilité :** Oui**État du repère :** Bon**Pérennité :** Longue**Repère calculé :** Non**PHEC :** Non**SOURCE DE REPÉRAGE :** EPTB VILAINE - 02/04/2001**Type de repérage :** Campagne de terrain post-inondation**REPÈRE NORMALISÉ DE LA CRUE DE JANVIER 1995 - 01/09/2013****Méthode :** Non renseigné**Organisme :** GEOMEXPERT**Référence nivelée :** Marque d'inondation**Description référence du repère :** Repère normalisé de la crue de janvier 1995**Système altimétrique :** NGF IGN 1969 (système normal)**Altitude de la référence (en m) :** 15.250 m**Altitude calculée de l'eau (en m) :** 15.25

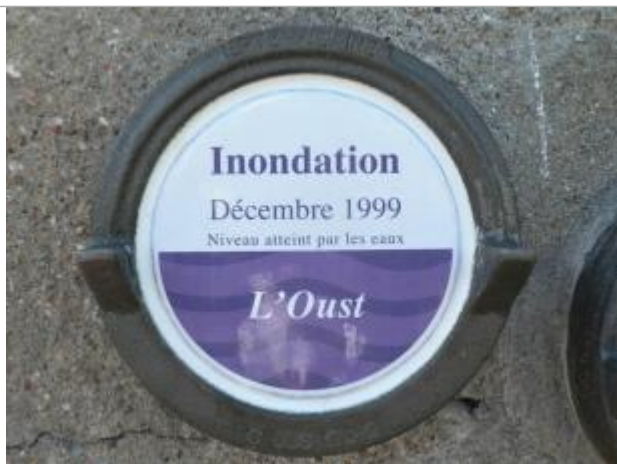
MARQUE**Texte :** Inondation décembre 1999 - l'Oust**Maximum de l'inondation :** Oui**Visibilité :** Oui**État du repère :** Bon**Pérennité :** Longue**Repère calculé :** Non**PHEC :** Non**SOURCE DE REPÉRAGE :** EPTB VILAINE - 02/04/2001**Type de repérage :** Campagne de terrain post-inondation**REPÈRE NORMALISÉ DE LA CRUE DE DÉCEMBRE 1999 - 01/09/2013****Méthode :** Non renseigné**Organisme :** GEOMEXPERT**Référence nivelée :** Marque d'inondation**Description référence du repère :** Repère normalisé de la crue de décembre 1999**Système altimétrique :** NGF IGN 1969 (système normal)**Altitude de la référence (en m) :** 15.300 m**Altitude calculée de l'eau (en m) :** 15.3

Repère normalisé de la crue de décembre 1999

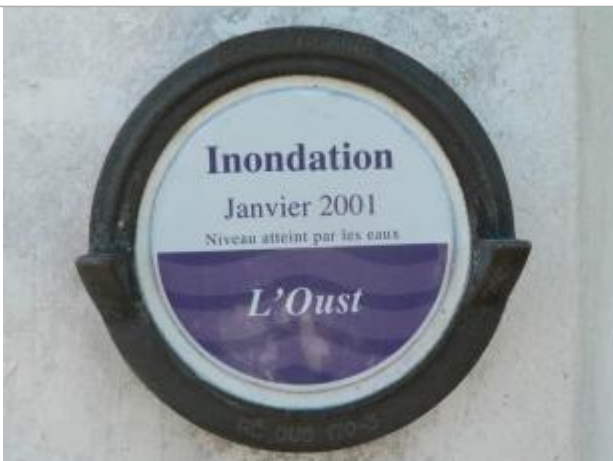
MARQUE**Texte :** Inondation janvier 2001 - l'Oust**Maximum de l'inondation :** Oui**Visibilité :** Oui**État du repère :** Bon**Pérennité :** Longue**Repère calculé :** Non**PHEC :** Oui**SOURCE DE REPÉRAGE :** EPTB VILAINE - 02/04/2001**Type de repérage :** Campagne de terrain post-inondation**REPÈRE NORMALISÉ DE LA CRUE DE JANVIER 2001 - 01/09/2013****Méthode :** Non renseigné**Organisme :** GEOMEXPERT**Référence nivelée :** Marque d'inondation**Description référence du repère :** Repère normalisé de la crue de janvier 2001**Système altimétrique :** NGF IGN 1969 (système normal)**Altitude de la référence (en m) :** 15.680 m**Altitude calculée de l'eau (en m) :** 15.68

Repère normalisé de la crue de janvier 2001
