Commune : **ESQUELBEQ**

Rivière : **L' Yser**

Porte de service du restaurant dans Allée Traversière

Code : WEB_S_202112202853

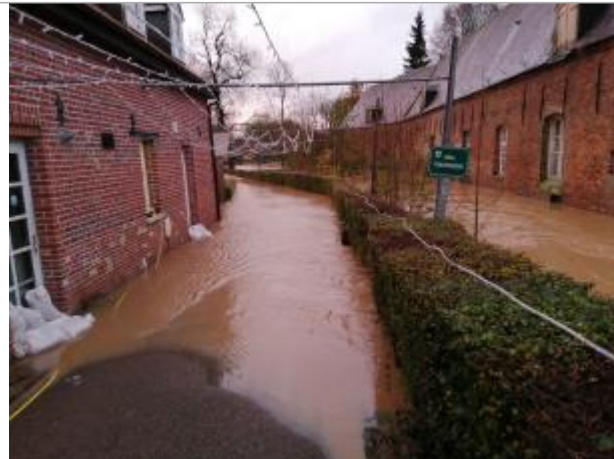
Porte de service du restaurant dans Allée Traversière

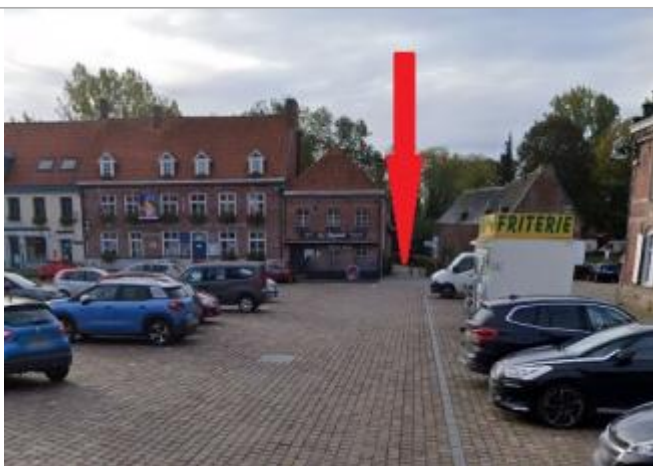
Commentaires : Laisse de crue au niveau du seuil de la porte de service du restaurant

laisse de crue dans Allée traversière au niveau de la porte de service du restaurant
