Commune : **ESQUELBECQ**Rivière : **L' Yser**

Porte de service du restaurant dans Allée Traversière

Unité de gestion : Bassins du Nord
Code : WEB_S_202112202853 **Date de mise à jour :** 30/12/2021
Auteur : SACN_FD

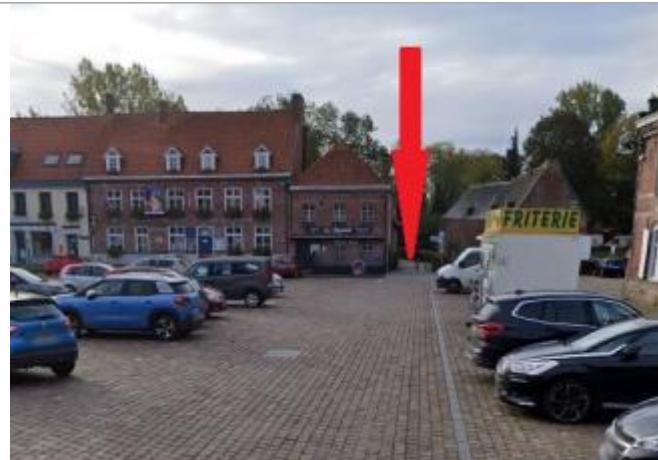
**28 Novembre 2021**Nature de l'inondation : **Débordement de cours d'eau**Altitude calculée de l'eau : **14.412 m**Nature du repère : **Témoignage oral****Commentaires :** Laisse de crue au niveau du seuil de la porte de service du restaurant**GÉNÉRAL**

laisse de crue dans Allée traversière au niveau de la porte de service du restaurant
