Commune : **ESQUELBEQ**

Rivière : **L' Yser**

Porte de service du restaurant dans Allée Traversière

Code : WEB_S_202112202853

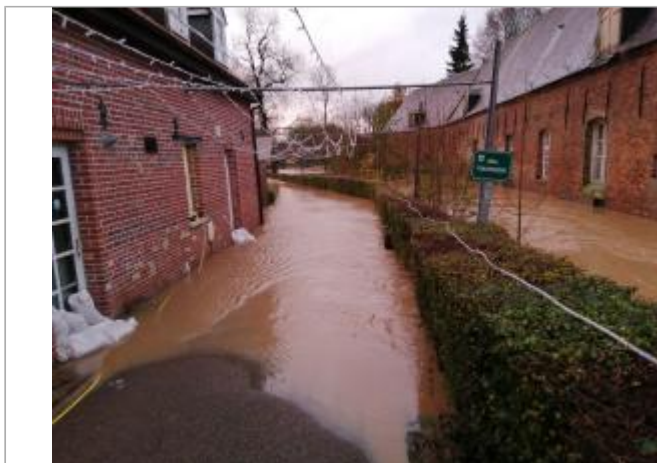
Porte de service du restaurant dans Allée Traversière
