Commune : **ESQUELBEQ**

Rivière : **L' Yser**

## Porte de service du restaurant dans Allée Traversière

Code : WEB\_S\_202112202853

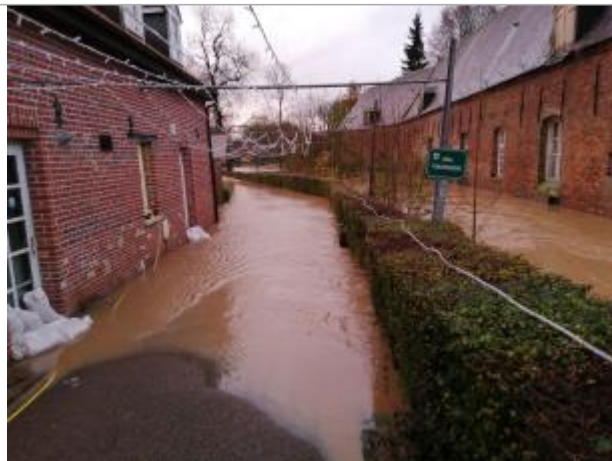
Porte de service du restaurant dans Allée Traversière

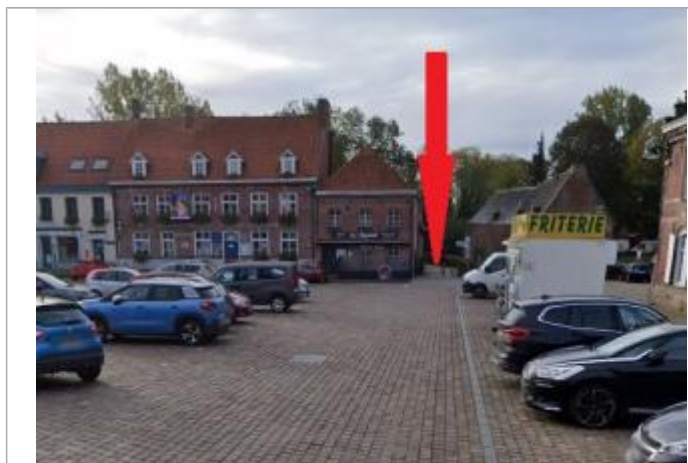
Commentaires : Laisse de crue au niveau du seuil de la porte de service du restaurant

État du repère : Disparu

laisse de crue dans Allée traversière au niveau de la porte de service du restaurant
