Commune : **MALESTROIT**Rivière : **L' Oust****Mur de la propriété au 2 rue Madame à Malestroit****4** Repère(s) sur le site**GÉNÉRAL****Unité de gestion :** Vilaine-Côtière Bretons**Code :** RC\_OUST\_170**Date de mise à jour :** 18/06/2024**Auteur :** SPC VCB

Mur de la propriété au 2 rue Madame à Malestroit

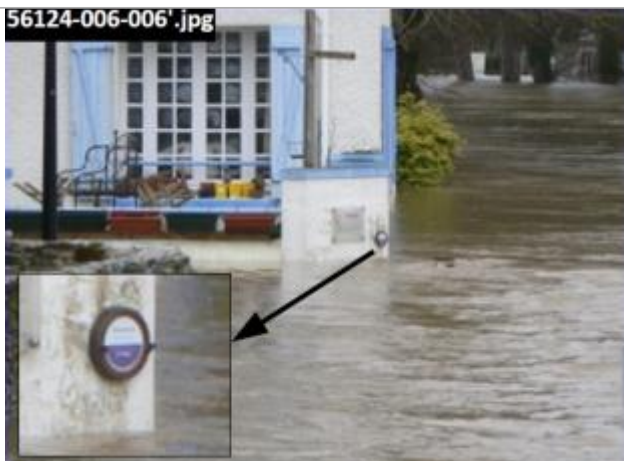
**Commentaires sur le nivellement :** Le repère normalisé de la crue de janvier 2001 a été nivelé lors de sa pose en 2013. Le niveau visible sur la photographie prise par les services techniques de la ville en début de décrue le 8 février 2014 est calculé par l'écart avec ce repère (-0.18m). A notre station Vigicruces, située à proximité (200m en amont), le niveau au moment de la prise de vue était inférieur de 0.08m au maximum atteint.

Photographie des services techniques de la ville de Malestroit prise en début de décrue le 8 février 2014 14h50
