Commune : **MALESTROIT**Rivière : **L' Oust****Mur de la propriété au 2 rue Madame à Malestroit****4** Repère(s) sur le site**GÉNÉRAL****Unité de gestion :** Vilaine-Côtiers Bretons**Code :** RC_OUST_170**Date de mise à jour :** 18/06/2024**Auteur :** SPC VCB

Mur de la propriété au 2 rue Madame à Malestroit

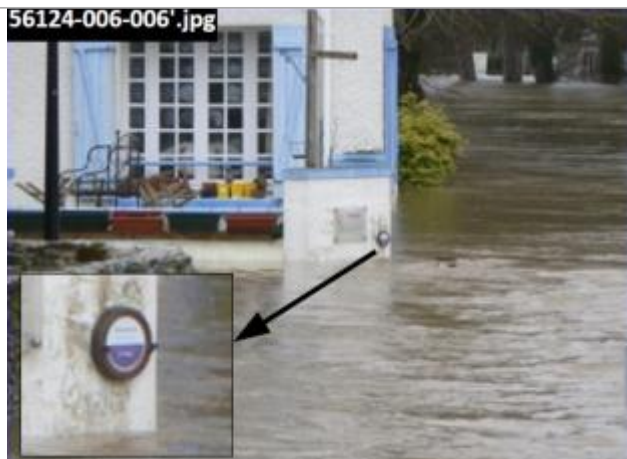
56124-006-006'.jpg

**8 février 2014**Nature de l'inondation : **Débordement de cours d'eau**Altitude calculée de l'eau : **15.5 m**Nature du repère : **Photographie****Commentaires :** Le niveau de la crue de février 2014 est déduit de l'écart avec le repère normalisé de la crue de janvier 2001.**GÉNÉRAL****Code :** RC_OUST_170_2014**Date de mise à jour :****Auteur :** SPC VCB

Photographie des services techniques de la ville de Malestroit prise en début de décrue le 8 février 2014 14h50
