Commune : **ESQUELBEQ**

Rivière : **L' Yser**

## Angle de pelouse dans jardin public

**Code :** WEB\_S\_202112173201

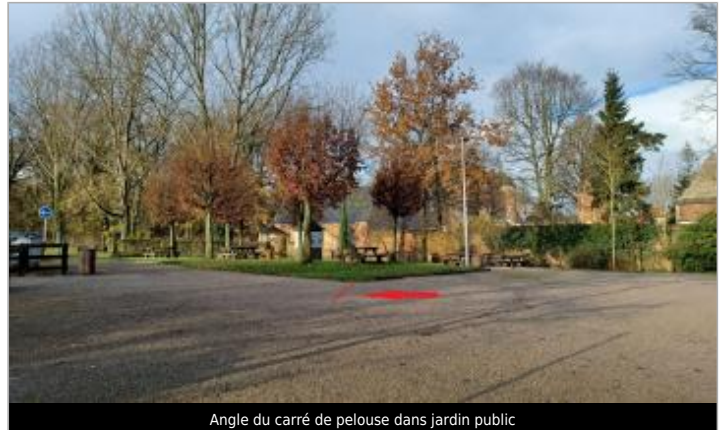
Angle du carré de pelouse dans jardin public

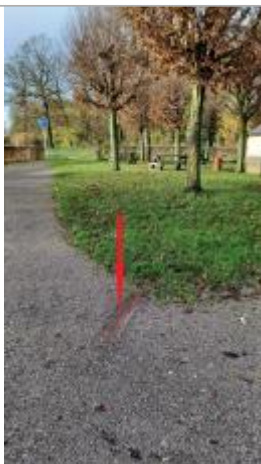
**Commentaires :** L'eau est arrivée au niveau de l'angle du carré de pelouse (Photo)

L'eau est arrivée au niveau de l'angle du carré de pelouse
