Commune : HERZEELE

Rivière : L' Yser

Sol dans champs agricole rue de Braems

Unité de gestion : Bassins du Nord**Code :** WEB_S_202112303031**Date de mise à jour :** 30/12/2021**Auteur :** SACN_FD

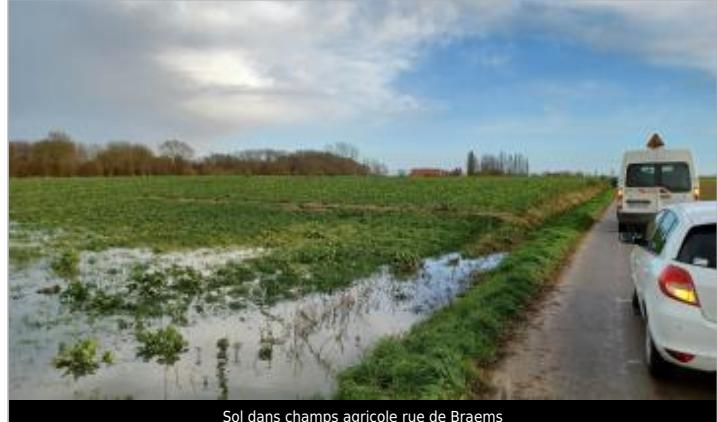
Sol dans champs agricole rue de Braems

**28 Novembre 2021**Nature de l'inondation : **Débordement de cours d'eau****Commentaires :** Dépôts de débris végétaux au sol dans champs agricole.

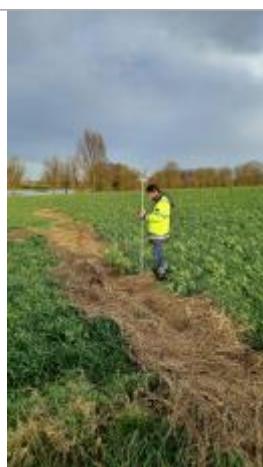
Dépôts de débris végétaux au sol dans champs agricole.

Altitude calculée de l'eau : **6.474 m**Nature du repère : **Laisse d'inondation**
