Commune : RAI

Rivière : La Risle

Berge à proximité du "Musée de la Forge" en amont de la chute d'eau.

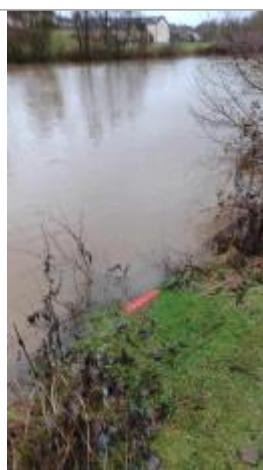
**4 Janvier 2022**Nature de l'inondation : **Débordement de cours d'eau**Altitude calculée de l'eau : **213.274 m**Nature du repère : **Marque peinture ou encre****Commentaires :** Laisse de crue sur la berge (au sol)

Laisse de crue sur la berge (au sol)

Maximum de l'inondation : Non**Visibilité :** Oui**État du repère :** Bon**Pérennité :** Moyenne**NIVELLEMENT SPC SACN. LE SPC N'EST PAS GÉOMÈTRE EXPERT,
LES COTES SONT DONNÉES À TITRES INDICATIF. - 04/01/2022****Méthode :** GPS**Référence nivelée :** Marque d'inondation**Système altimétrique :** NGF IGN 1969 (système normal)**Altitude de la référence (en m) :** 213.274 m**Altitude calculée de l'eau (en m) :** 213.274
