Commune : **L'AIGLE**Rivière : **La Risle**

**berge rive droite en amont du premier pont de l'Aigle (en venant de l'amont) à proximité du supermarché.**

Code : WEB\_S\_202201142953

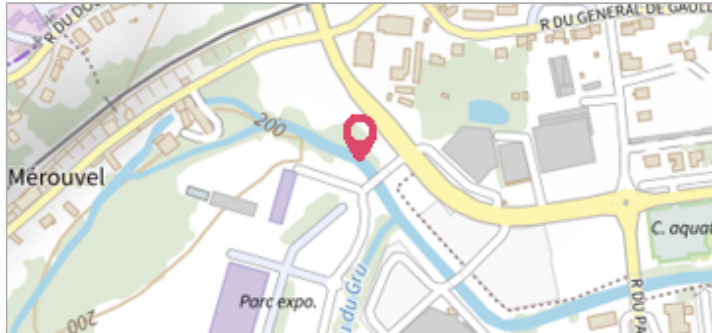
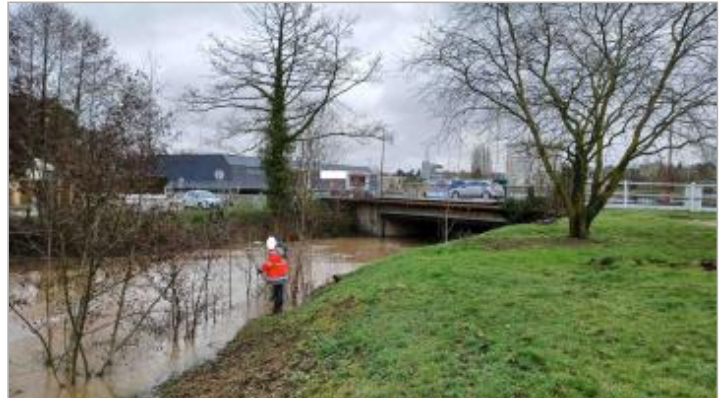
berge rive droite en amont du premier pont de l'Aigle (en venant de l'amont) à proximité du supermarché.

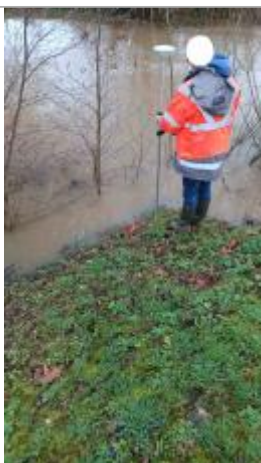
**Commentaires :** La laisse a été réalisée à peu près 7h/9h avant le pic de crue.  
Laisse de crue sur la berge (au sol)

État du repère : Bon

Laisse de crue sur la berge (au sol)
