Commune : LA ROQUE-GAGEAC

Camping Capfun Beau Rivage

Code : PHE 141

Nature de l'inondation : Débordement de cours d'eau

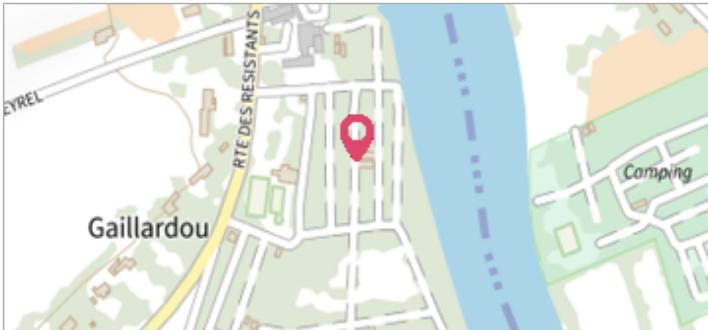
Nature du repère : Laisse d'inondation

Commentaires : Point 39b, trace sur le bâtiment des sanitaires du camping

Commentaires sur le nivellation : trace à + 40 cm du sol
