Commune : **COUX ET BIGAROQUE-MOUZENS**

## Champ en lisière de forêt

**1** Repère(s) sur le site

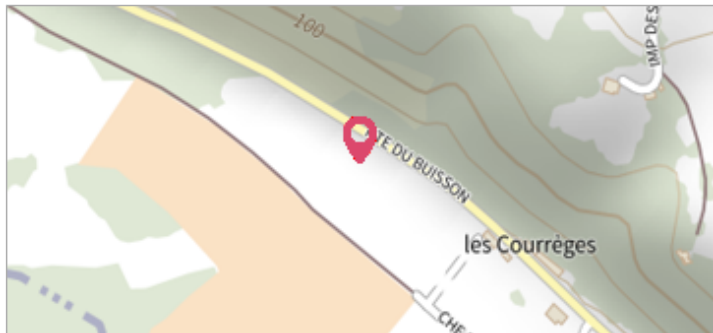
Nature de l'inondation : **Débordement de cours d'eau**

Altitude calculée de l'eau : **52.735 m**

Nature du repère : **Laisse d'inondation**

**Commentaires :** Point 59
