Commune : **COUX ET BIGAROQUE-MOUZENS**

Champ en lisière de forêt

1 Repère(s) sur le site

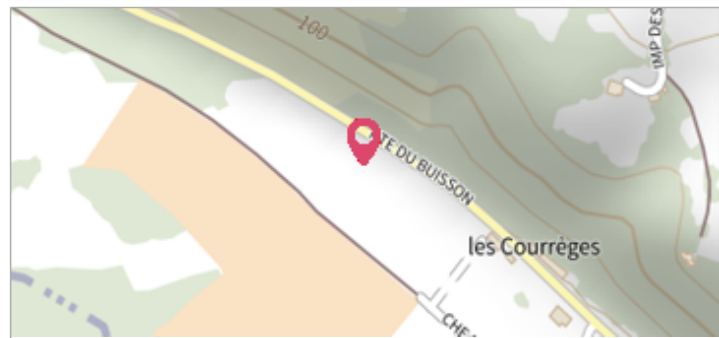
Coordonnées WGS84 : X: 0.93857694 / Y: 44.85020760
Coordonnées RGF93 (Lambert 93) X: 537145.32 / Y: 6418907.84
Coordonnées RGF93 (ETRS89) : X: 0.9385769 / Y: 44.8502076
