Commune : COUX ET BIGAROQUE-MOUZENS

Stade Coux

Code : PHE 154

Nature de l'inondation : Débordement de cours d'eau

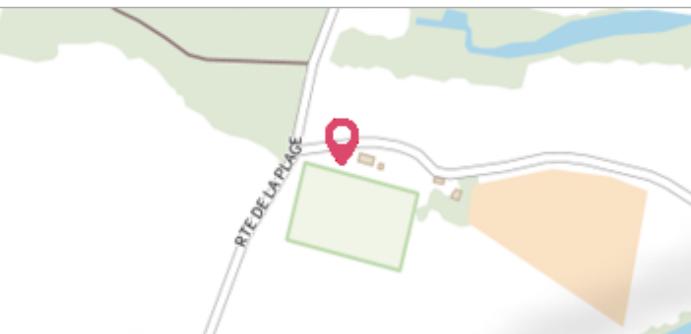
Altitude calculée de l'eau : 55.536 m

Nature du repère : Laisse d'inondation

Commentaires sur le nivellation : PHE à + 27 cm du sol
